史跡難波宮跡発掘調査(NW03-8次)現地説明会資料

平成16年3月7日(日)
大阪市教育委員会
財団法人 大阪市文化財協会

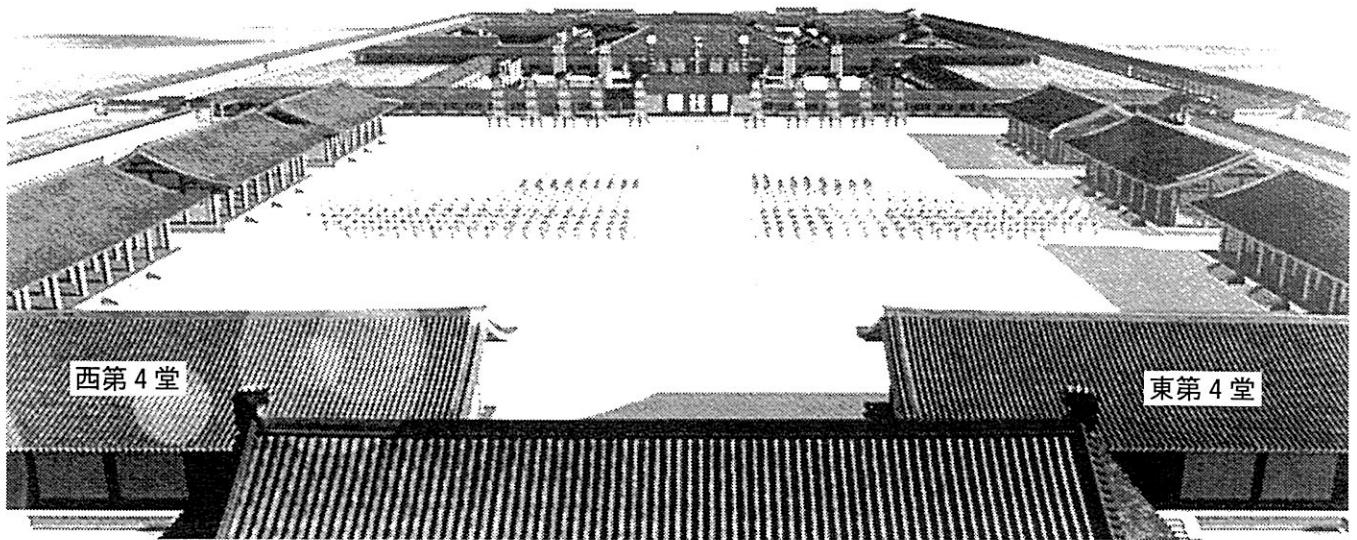
図1 後期難波宮朝堂院想像復元図(南から)

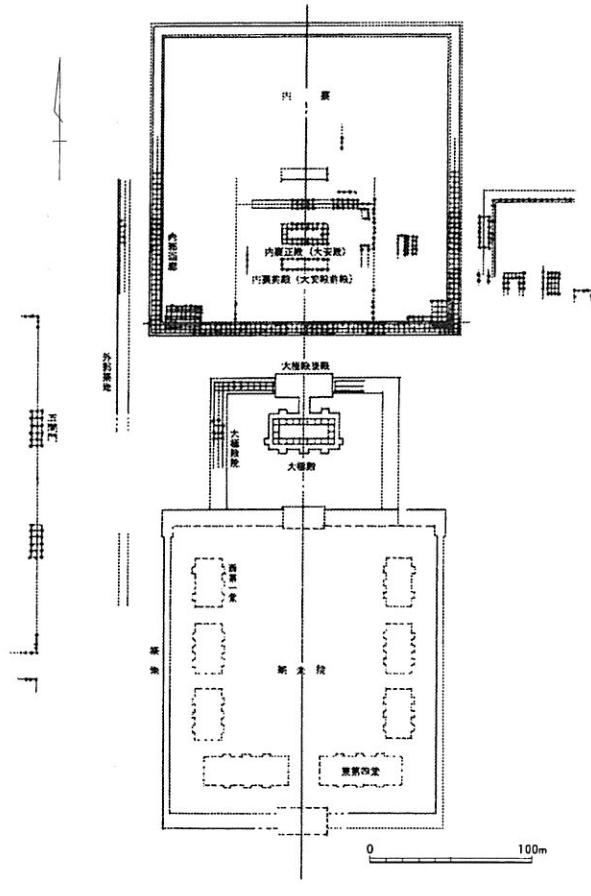
図4 後期難波宮殿舎配置図

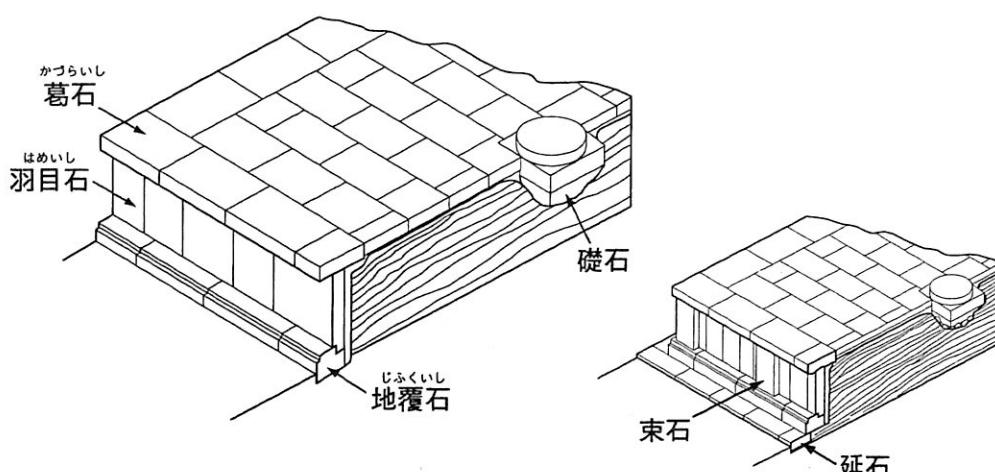
図5 壇上積基壇(束石なし)模式図(右は束石、延石ありのもの)

- 1)長岡宮…現在の京都府向日市に所在する。桓武天皇によって延暦3(784)年に遷都され、10年後の平安遷都まで都がおかれた。
- 2)地覆石…古代の基壇化粧で下に置かれる細長い石。図5参照。
- 3)凝灰岩…堆積岩の一つ。強度は低いが加工がしやすく、古代建築の基壇や礎石などに用いられた。
- 4)雨落溝…軒先から落ちる雨垂れを受けるために建物周囲につくられた溝。
- 5)延石…地覆石のさらに下に置かれる石。図5参照。

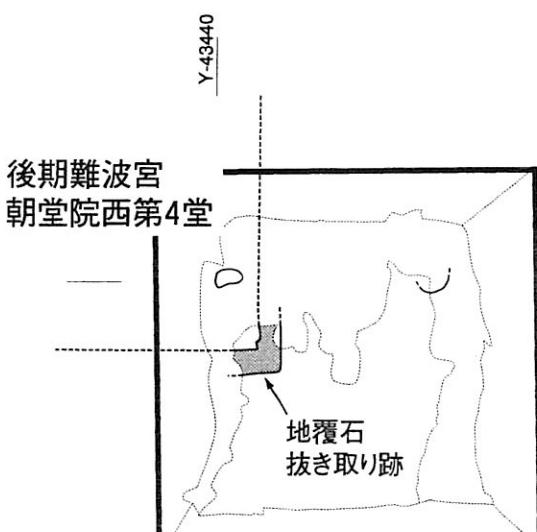
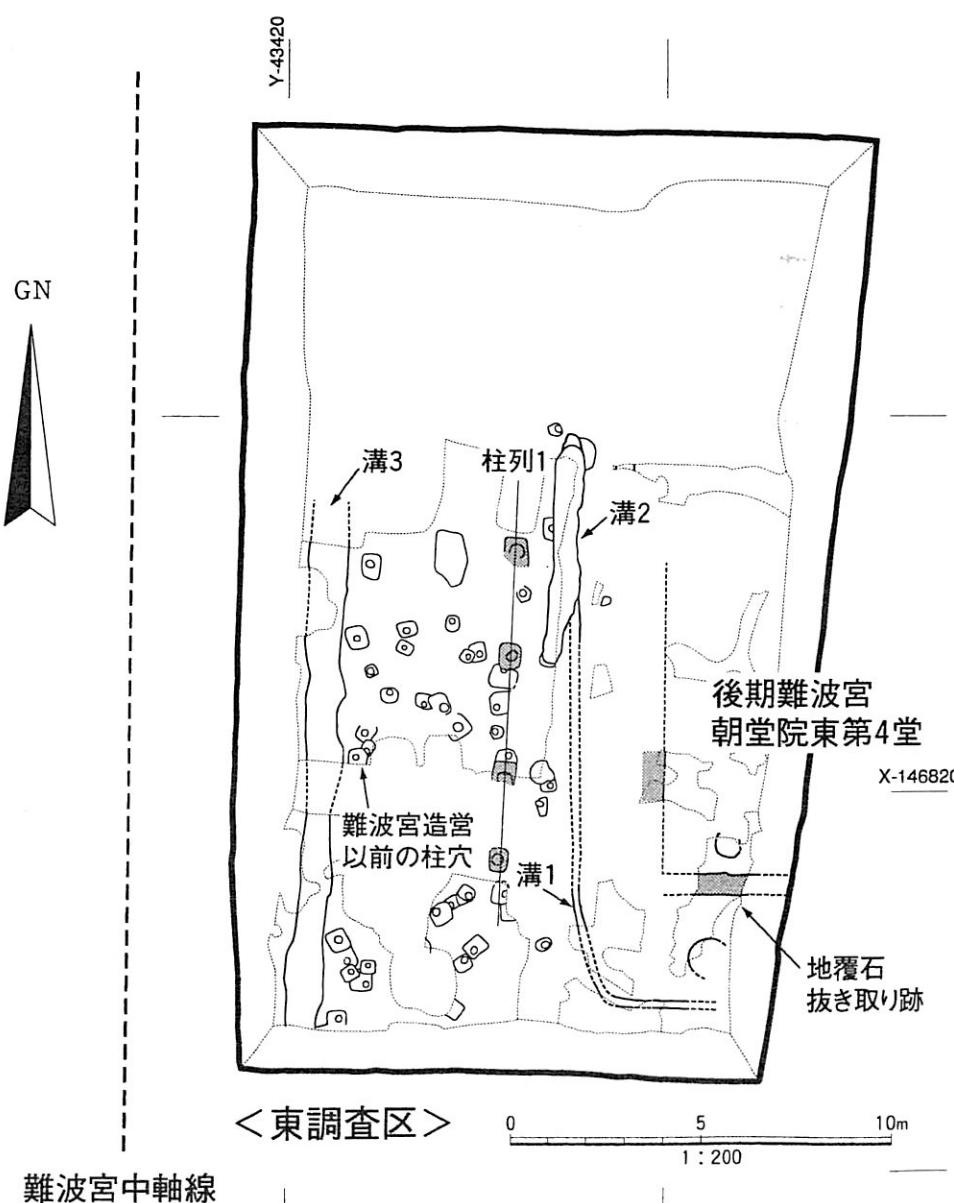
図6 遺構配置図

東・西第4堂は朝堂院内の建物では最も南に位置し、他の朝堂がすべて南北方向の建物であるのに対し、東西方向の建物と考えられています。東第4堂では1986年に南辺の一部で階段の跡などを発見しましたが、今回の調査ではそれに連続すると思われる基壇南辺の一部と西辺の一部で基壇の地覆石(註2)を抜き取ったと思われる跡が見つかりました。南辺・西辺とともに抜き取り跡は溝状になっています。南辺での幅は約0.5m、深さは約0.1mで、長さ1.5m分が見つかりました。抜き取り跡の中には後期難波宮に使われた瓦とともに凝灰岩(註3)の破片が多く混じっています。ここから第4堂の基壇装飾に凝灰岩が使われたことが推測されます。西辺は後世の搅乱で残りがよくなかったのですが、幅は最低で0.5m、深さは0.1mと南辺とほぼ同じ規模です。北辺は近代のコンクリート基礎によって破壊されており不明ですが、今回南辺・西辺が確認されたことで、東第4堂の南西端の位置が判明しました。

基壇外周に掘られた溝1が何に用いられたのかはわかりませんが、ある程度基壇を整えた後に掘られていること、埋まった土に後期難波宮の瓦が混じること、埋まった後にさらに整地がなされていることなどから、建物造営に関係する溝と思われます。溝1は底の部分で幅約0.2m、深さ約0.35mです。西辺では基壇端から2mほど離れており、南辺では3mほど離れています。また溝1の上部には溝2があります。溝2は南北溝で基壇西辺と平行しています。基壇南辺までは続かず、途中で途切れます。幅約0.75m、深さ約0.45m、長さ約6m分が見つかりました。溝を埋める土には難波宮の瓦とともに凝灰岩の大きな破片が混じっており、東第4堂を解体するときに埋まったものと思われます。基壇西辺との関係から雨落溝(註4)の可能性も考えられますが、そうすると途中で途切れることや基壇との距離が問題となります。

なお、このほかにも東調査区では古代の溝や柱穴が見つかっています。溝3は調査区西部で見つかった南北溝で、ほぼ正方位を向きます。幅約1m、深さ約0.15mで、長さ約13m分が見つかりました。溝の埋め土には後期難波宮で使われた重圓文軒平瓦が入っており、建物解体時に埋まったものと思われます。用途はわかりません。柱列1は基壇西側にあり、ほぼ正南北方向を向きます。柱穴の大きさは0.7m×0.6mほど、柱の跡は0.3~0.4mです。柱間寸法にはばらつきがあり、南から2.2、3.1、2.9mです。後期難波宮の時期のものである可能性があります。また一面には難波宮造営以前の柱穴が多数見つかっています。

西調査区は東調査区に比べて残りが悪く、基壇築造に関する盛土などは確認できませんでしたが、ここでも地覆石を抜き取ったと思われる跡を検出しました。抜き取り跡は溝状になっており、東調査区とほぼ等しいといえます。幅約0.55m、深さ約0.15mで、約90度に折れ曲がっています。南辺・東辺の位置は、難波宮の中軸線を挟んでそれぞれ東第4堂の南辺・西辺とほぼ左右対称の位置にあります。このことからもこの部分が西第4堂基壇の東南隅であることが推測されます。南東隅から西北側(基壇内側)が高いのに比べてその外側は低く、ここでも基壇部分を残して周囲を掘り下げて基壇を造った可能性が考えられます。

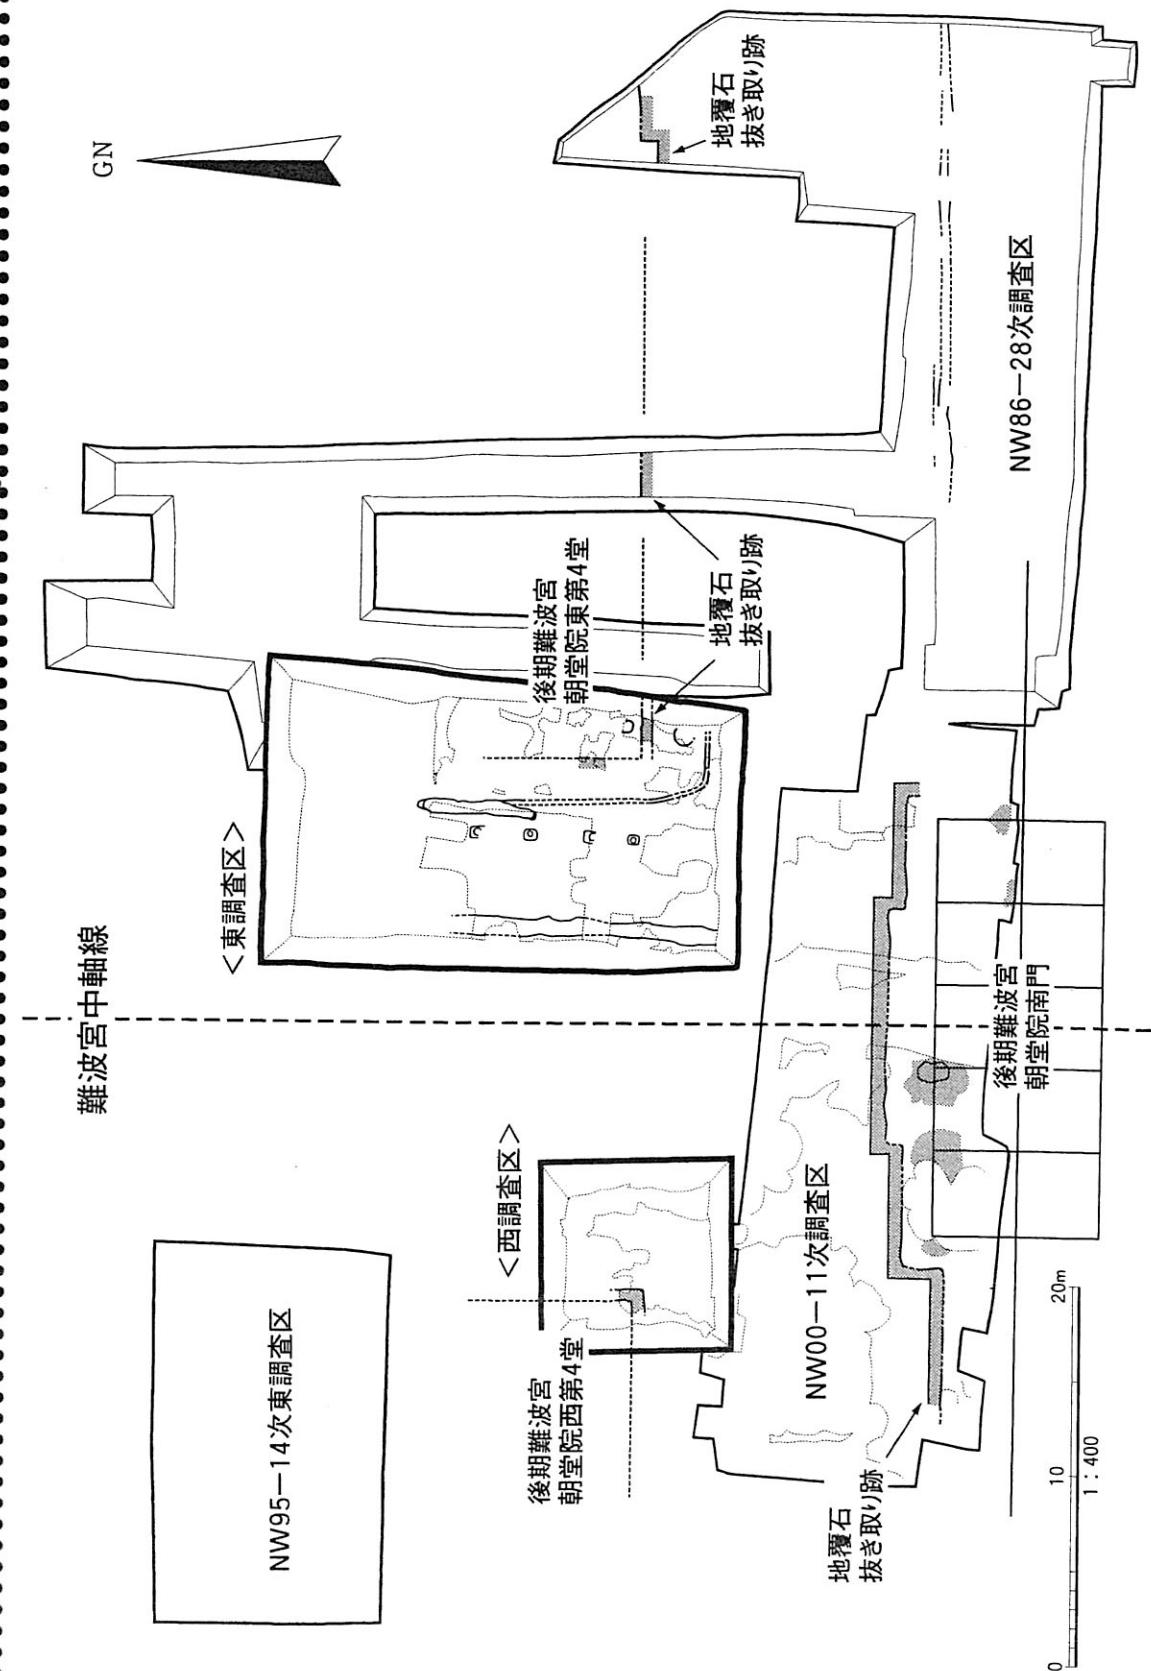
図7 今回の調査地と周辺における後期難波宮の調査
