現地説明会資料

2010年1月10日(日)

大阪市教育委員会・(財)大阪市文化財協会・大阪歴史博物館

■ 今回の発見

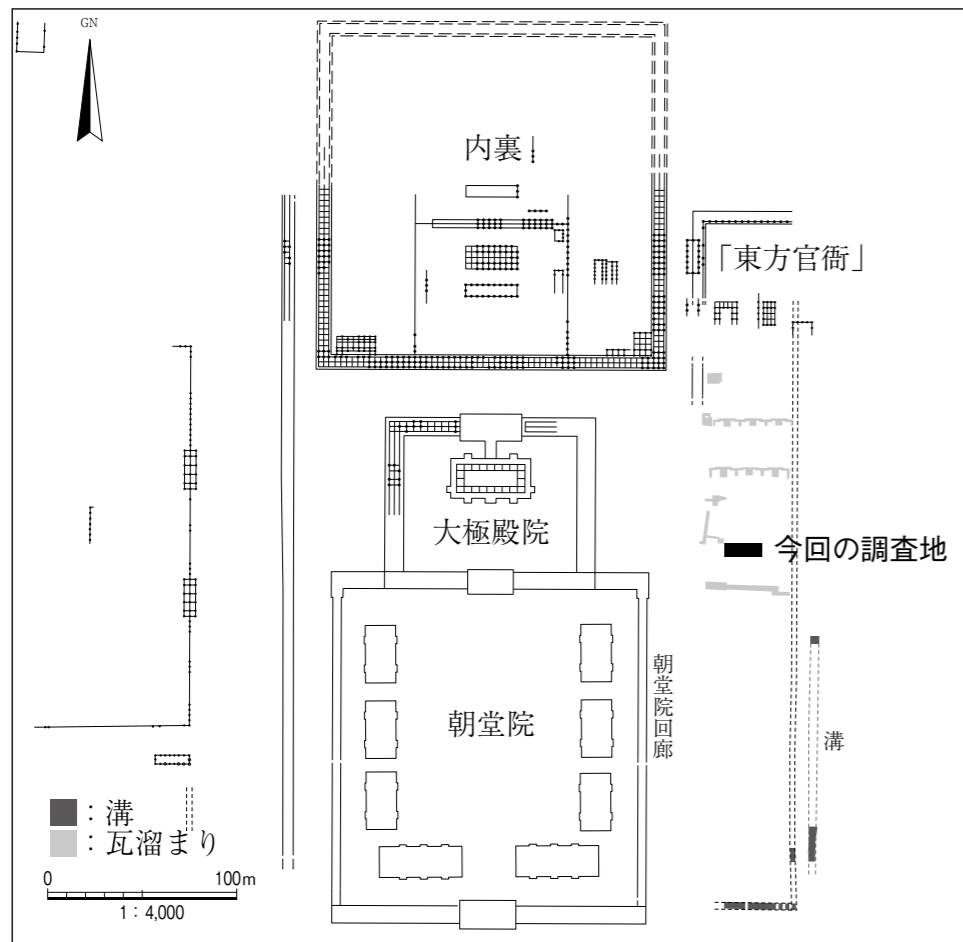
図1 後期難波宮と今回の調査地

今回の調査地は難波宮跡公園の東側にあたります。奈良時代の後期難波宮では大極殿院の東側に位置し、飛鳥時代の前期難波宮では朝堂院東回廊の東隣にあたります。また、難波宮跡の発見者である故・山根徳太郎博士が昭和29(1954)年に最初に発掘を行った場所のすぐ南東側にあたります。調査地北側では、これまでに奈良時代のものと思われる瓦の堆積や基壇と考えられる高まりなどが見つかっていましたが、その実態は不明でした。こうしたことから、今回の調査では難波宮東方地域の構造を解明することをおもな目的としました。

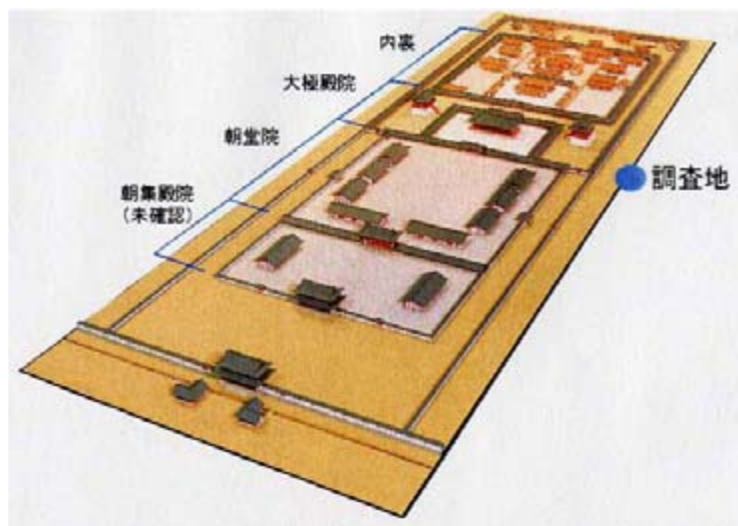
後期難波宮復元模型(大阪歴史博物館蔵)

後期難波宮は、神亀3年(726)に聖武天皇(在位:724～749年)によって前期難波宮と同じ場所に造られた。中心部は大極殿や8棟の朝堂、内裏などで構成される。このうち政務や儀式が行われた大極殿・朝堂は礎石建物で瓦葺屋根が採用されたが、天皇の居住空間である内裏は従来からの掘立柱建物で瓦を使用していない。天平16年(744)に一時的に首都になるが、翌年には平城京に再び都が遷され、以後は副都として機能した。延暦3年(784)の長岡宮造営のために宮殿の建物が解体されて、移築された。これによって難波宮は終焉する。

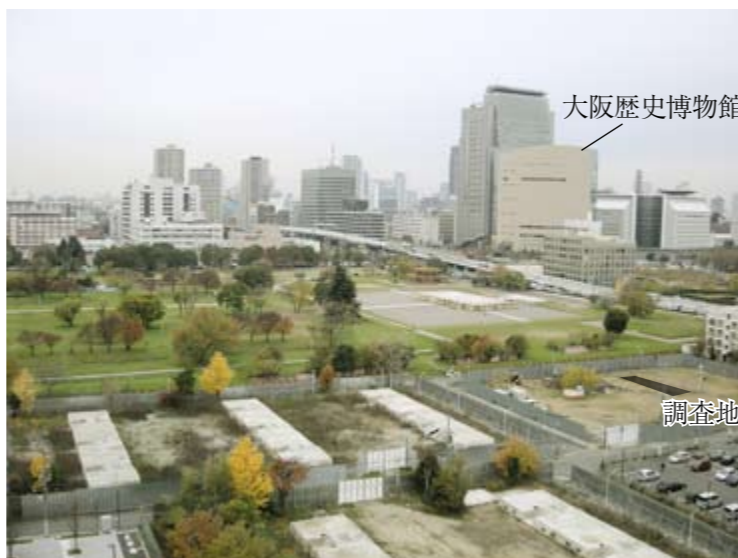
南東から見た調査地と難波宮跡公園

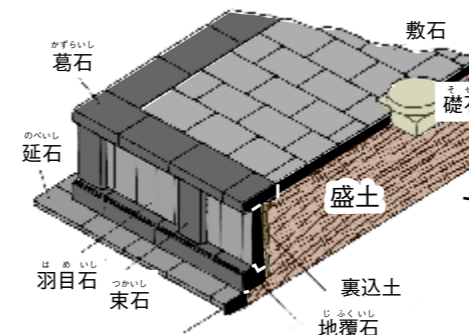
基壇の構造(奈良文化財研究所2003
『古代の官衙遺跡』I所収図を原図とする)

基壇建物のイメージ(後期難波宮朝堂)
(大阪歴史博物館蔵)

基壇跡は東西約11m、南北5m以上の規模があります。朝堂など後期難波宮の他の建物を参考に考えると、調査区の南に延びる南北棟と考えられます。基壇は土を盛り上げて造成されていますが、土を堅くつき固める「版築」の痕跡は確認できませんでした。基壇の周辺では凝灰岩の破片が見つかり、建物の外装に使用していたものが解体の際に壊され飛び散ったものと考えられます。また重圏文軒丸瓦をはじめとする後期難波宮の時期の瓦も基壇の周辺から見つかっています。こうした状況から、今回検出した建物は朝堂などと比べればやや小型ながら、凝灰岩で覆われた基壇を持ち、重圏文の瓦で飾られた立派なものであったと考えられます。
