難波宮跡は中央区法円坂を中心に広がる飛鳥～奈良時代の宮殿跡です（図1）。昭和29（1954）年から始まった発掘調査によって、中軸線を共有して重なったかたちで、2時期の宮殿が存在したことが明らかにされています。

調査の概要

今回の発掘調査は、難波宮朝堂院の西方に当たる国立病院機構大阪医療センター敷地西南部の約1,900㎡を対象に実施しています（図2）。このうち西端の調査区において、難波宮期の4棟の建物（建物1～4）、東西の堀1および南北の堀2が見つかりました（図3）。

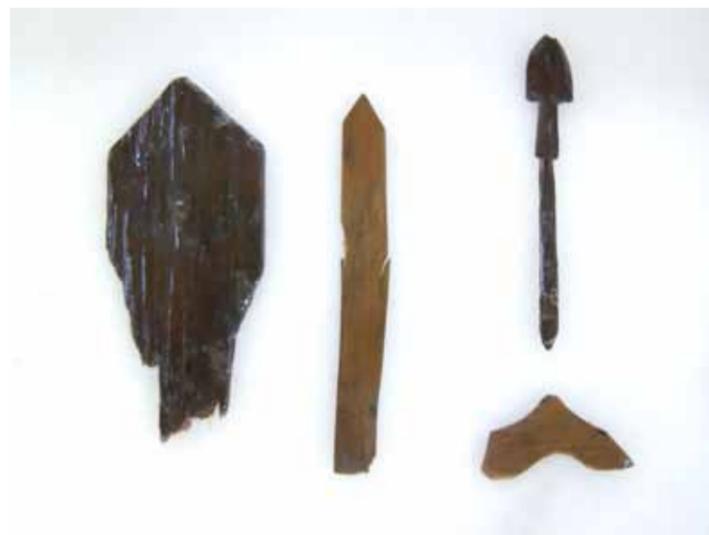
写真④ 整地層直下で出土した木製祭祀具など

期と推定されます。また、調査区東部にある谷を埋める厚い整地層（写真③）からは7世紀中葉以前の多数の土器や、人形や斎串、鏃形・琴柱形などの木製祭祀具（写真④）や馬牛と思われる獣骨などが出土しています。この付近を前期難波宮の役所の建設地として利用するために埋め立て、整地された可能性が高いと考えられます。

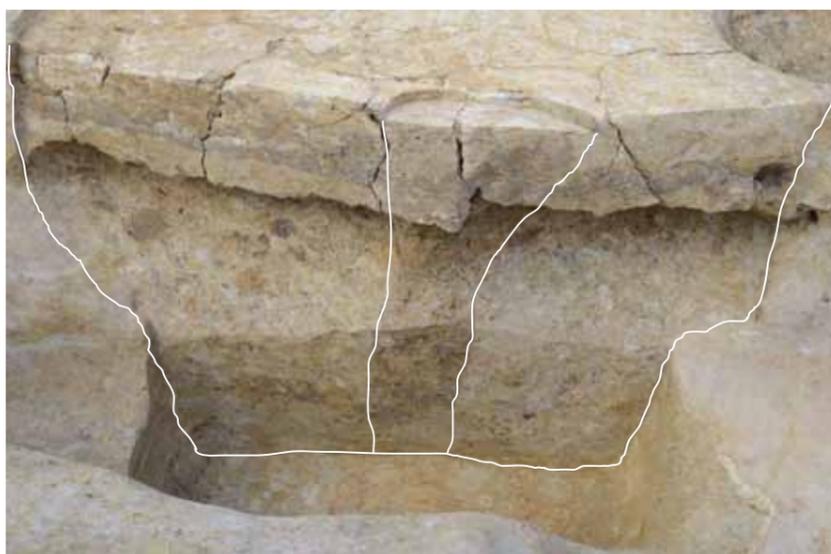
写真① 塀の柱穴は段掘りになっていました

堀1は長さ約41mを確認し、それ以上の長さがあったと推定されますが、東端は南東から延びてくる谷（図2・3）の手前で終わり、おそらくは南へ曲がって、役所の施設を区画するものであったと推定されます。また、堀1のうち西側の柱穴5個分は、東側の柱穴に比べて柱が太く、また、柱の間隔が狭いという特徴があります（写真①②）。この部分は東側の堀とは異なる設計の堀か門のような構造の建物があった可能性が考えられます。

これらの時期は、柱穴から出土した遺物に奈良時代のものがないこと、堀1の柱穴の形状（写真①）が前期難波宮内裏西方官衙の堀に類似していることや、堀で区切られた空間に規則的に建物が配置されている点が前期難波宮東方官衙に類似しているといった理由から、前期難波宮の時

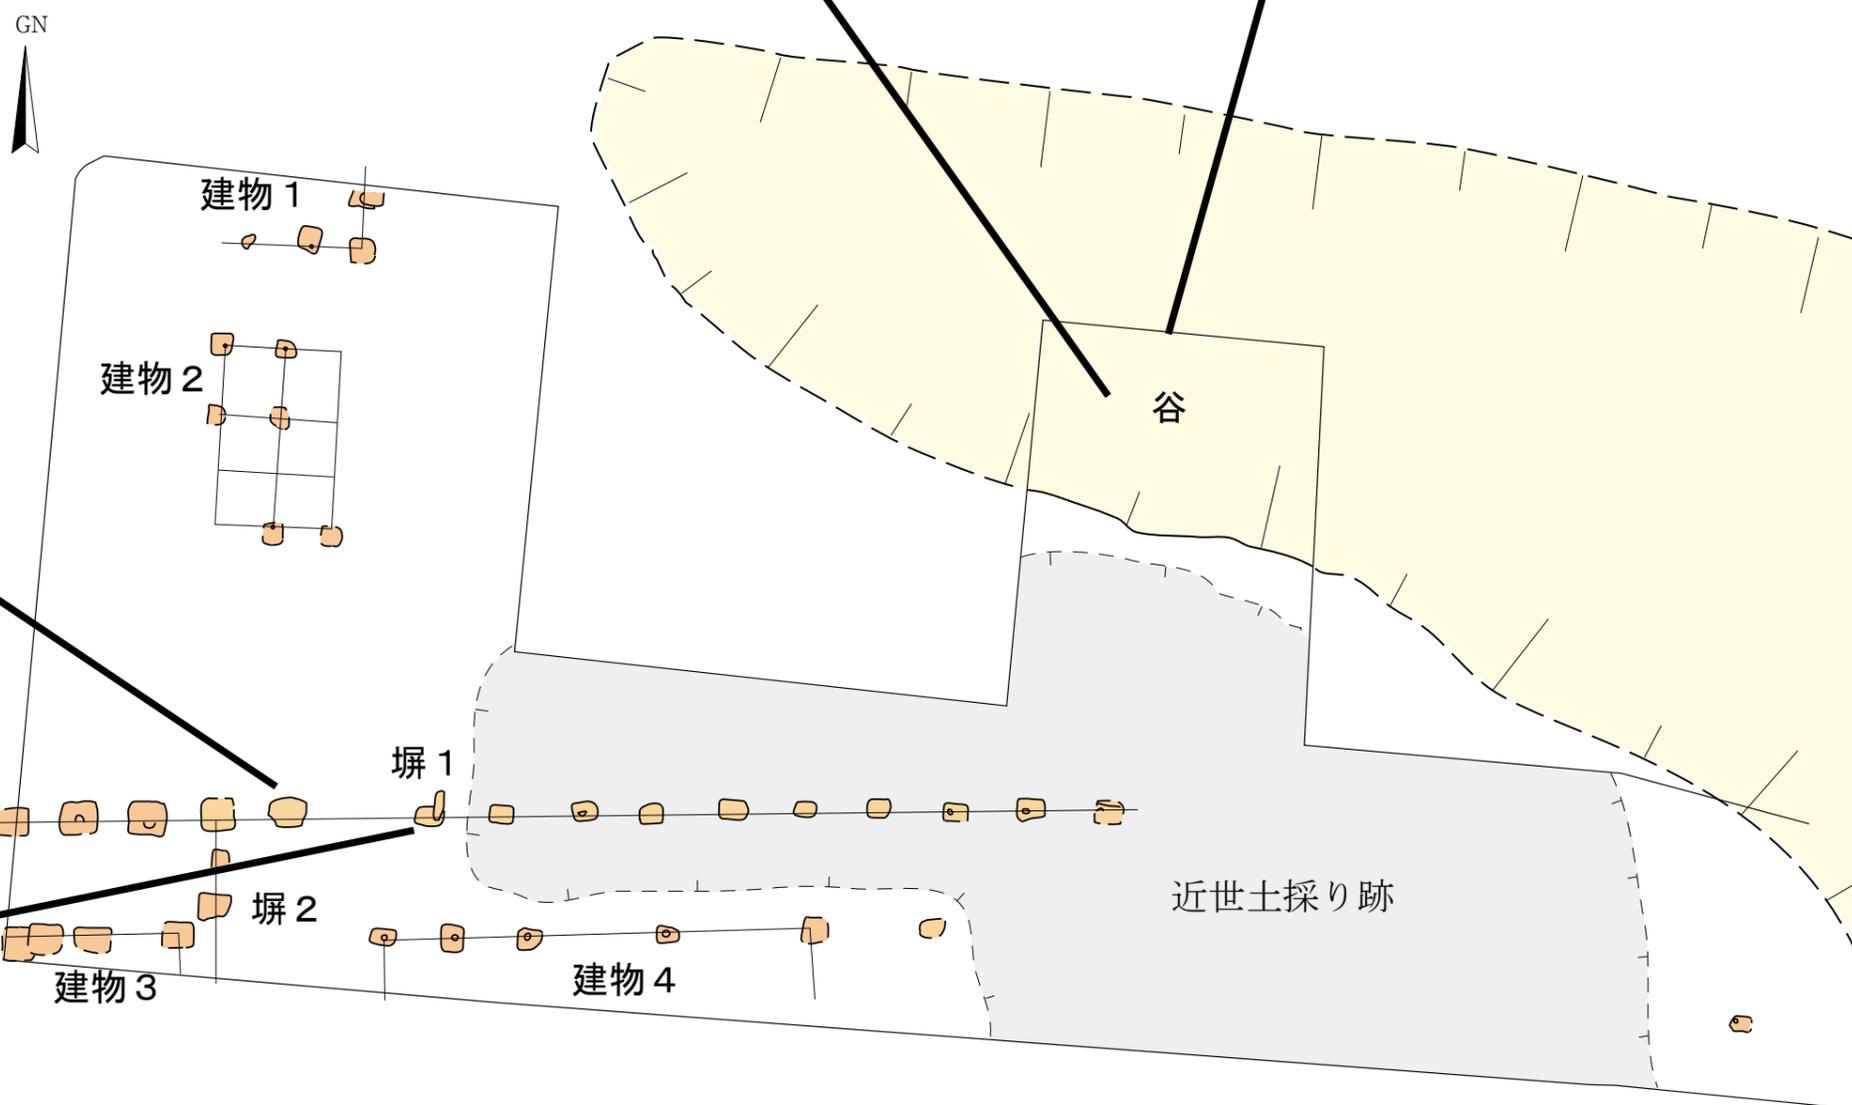
図4 古代の建物・塀の配置全体図

堀1の南には南北の堀2を挟んで西に小型の建物3、東に桁行6間で東西棟の建物4があります。建物3は堀2に近く他の柱穴に壊されていることから、堀とは同時期でない可能性があります。さらに、堀1の北には建物1・2が南北に並んで見つかり、建物2は柱穴の配置から床貼りの建物であったと推定されます。
